Odborný časopis
pro průmysl,
stavebnictví
a řemeslníky

Ošetření dřevěných konstrukcí a varhan kostela v Hošťálkově

ThLic. PhDr. Marek Matějka, Ph.D., Th.D.

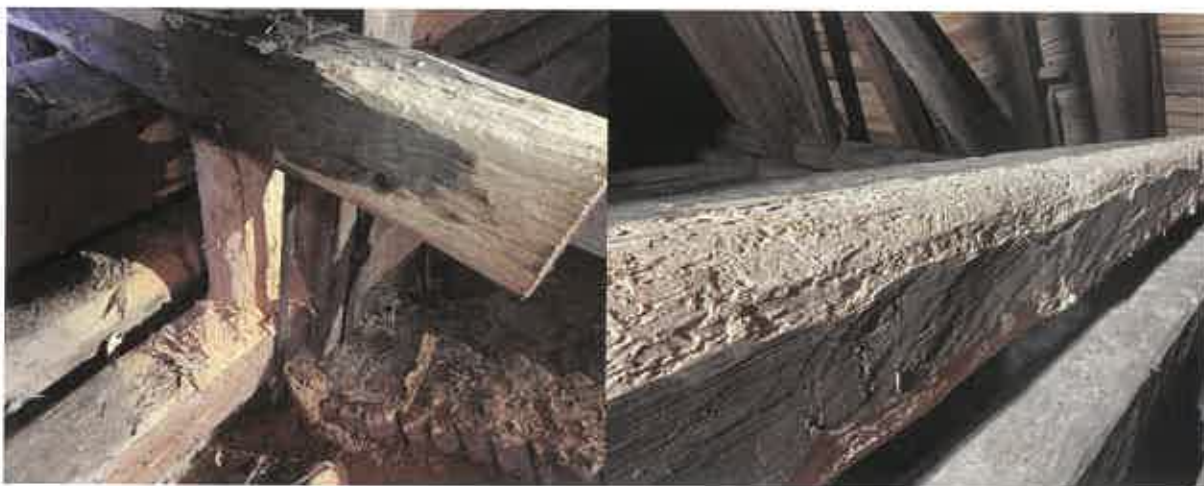
Obr. 4 - Konstrukční prvky zasažené biotickou degradací, požerové chodby tesařika krovového

V květnu 2022 byla provedena analýza dřevěných konstrukcí kostela Českobratrské církve evangelické (ČCE) v Hošťálkově (obr. 1), která konstatovala napadení krovu tesaříkem krovovým (*Hylotrupes bajulus*) a varhan a mobiliáře v lodi kostela červotočem proužkovaným (*Anobium punctatum*). S ohledem na rozsah napadení a ranou fázi vývoje, ve které dosud nebyla narušena soudržnost jednotlivých prvků a jejich mechanické vlastnosti, byla k eliminaci biotické degradace navržena chemická sanace dřevěných konstrukcí (obr. 2 až 4).

Cílem chemického ošetření dřevěných konstrukcí je eliminace dřevokazného hmyzu a preventivní ochrana před opětovným napadením dřevokazným hmyzem a dřevokaznými houbami. Chemické ochranné prostředky se používají tam, kde je nevyhnutelná ochrana dřeva a kde reálně uskutečnitelné způsoby fyzikální nebo konstrukční ochrany jsou málo účinné nebo je nelze použít. Aplikovaný chemický ochranný prostředek nemění mechanické ani fyzikální vlastnosti dřeva.

Vodou či lihem ředitelné ochranné prostředky jsou vhodné na ochranu suchého a polosuchého dřeva s vlhkostí do 30 %. Účinná látka na bázi syntetických pyrethroidů obsažená v aplikovaném přípravku Bochemit Plus I likviduje při kontaktu veškerá vývojová

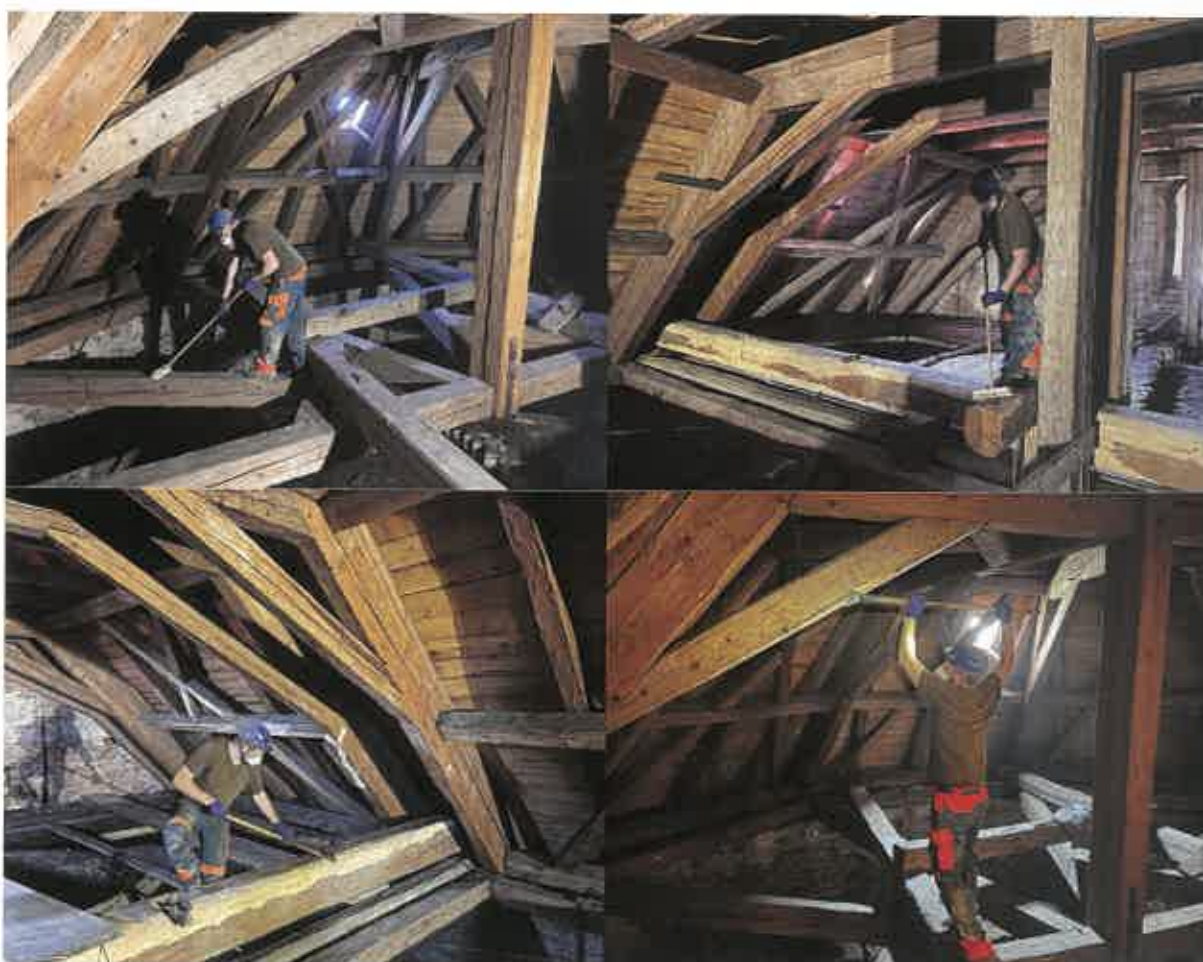
Obr. 5 - Předsanační příprava – očištění konstrukce; odstranění zbytků kůry

dřeva a stop po ručním opracování (obr. 5). V situacích, kdy je to nezbytné a přípustné s ohledem na zachování trasologických a montážních stop souvisejících s prací tesařů, epigrafických nápisů, datací apod., odstraníme nesoudržnou požerovou vrstvu na zdravou dřevní hmotu sekerou, loupákem, nebo pořizem. Při mechanickém očištění jsou vyčištěny rovněž výsušné trhliny a spoje a odstraněny zbytky kůry z dřevěného bednění.

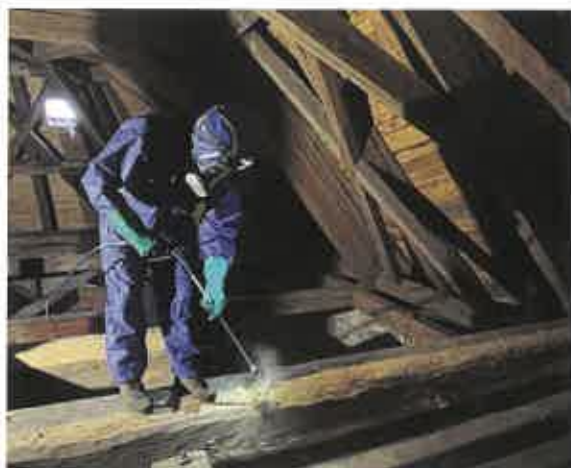
Obr. 6 - Aplikace chemické látky na přístupné dřevěné prvky krovové konstrukce objektu

Biocidní přípravek byl aplikován metodou airless vysokotlakého povrchového nástřiku. Tento způsob nanášení chemické směsi lze použít pro jakékoli po-

vrchově aplikované ošetření dřevěných konstrukcí. S ohledem na nízkou propustnost dřeva tato metoda nezajišťuje likvidaci larev hlouběji pod povrchem. K jejich úhynu dochází až při kontaktu s biocidem. Účinná látka proniká do 3 mm od povrchu dřeva.

Ošetření bylo provedeno ve dvou vrstvách, detailně (včetně výsušných spár, trhlin a přístupných spojů) a v doporučené koncentraci dle výrobce. Chemická ochrana proběhla v souladu s platnou legislativou. Používání chemických ochranných prostředků na dřevo

vyžaduje důkladnou znalost problematiky ochrany dřeva. Biocidní prostředky na ošetření dřeva mohou při aplikaci poškozovat zdraví při nadýchání a mohou dráždit pokožku a sliznice. Smí s nimi nakládat pouze specialista v souladu zákonem č. 258/2000 Sb., a to způsobem zabraňujícím ohrožení zdraví osob, zvířat, poškození majetku a životního prostředí (obr. 6).

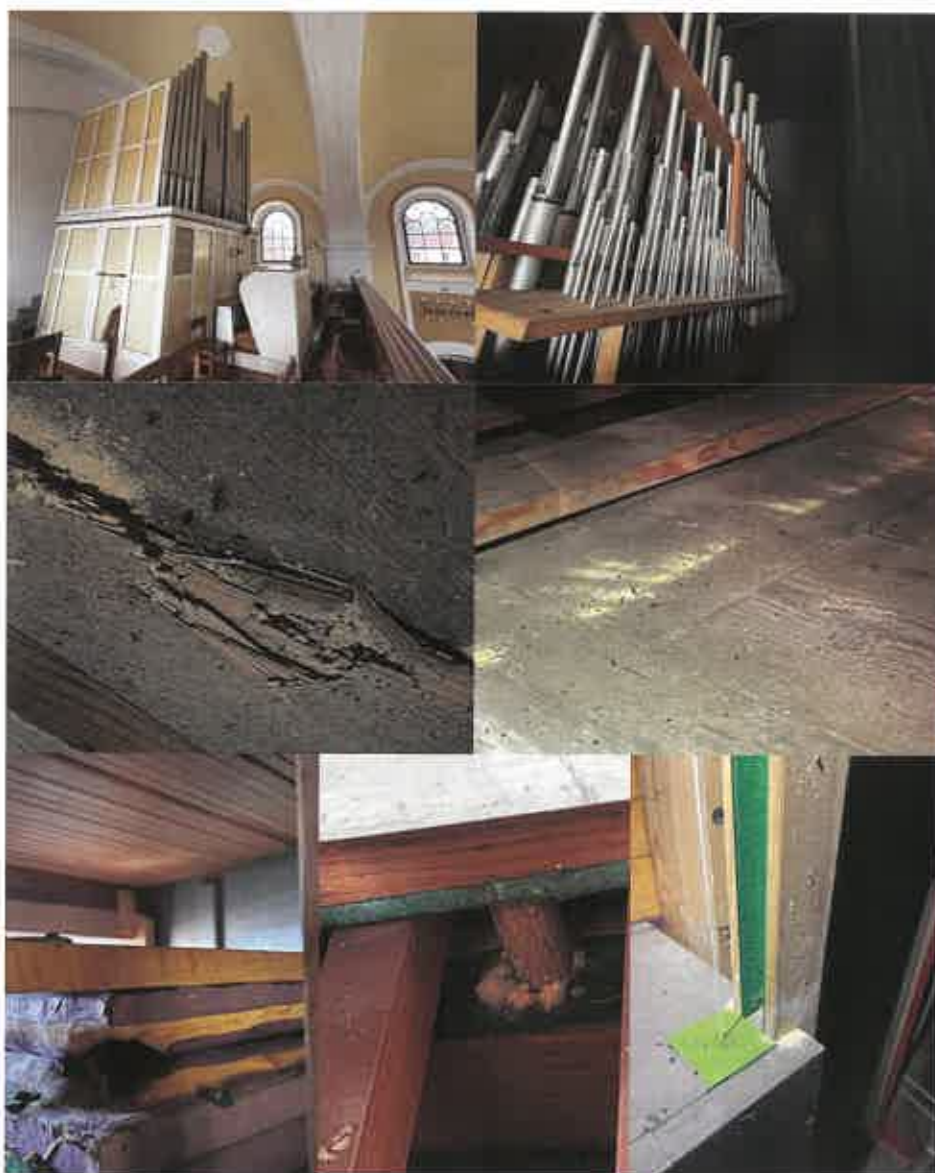
Obr. 7 - Konstrukce varhan – dřevěné prvky napadené červotočem pronikavým

Letitým problémem, se kterým se však nástroj potýkal, byla destruktivní aktivita dřevokazného hmyzu
